### Sorem Macchine Specialisti in revisione e retrofit

# Grob ZRM 9

Revisione completa con installazione 1 motore asse anno 2014

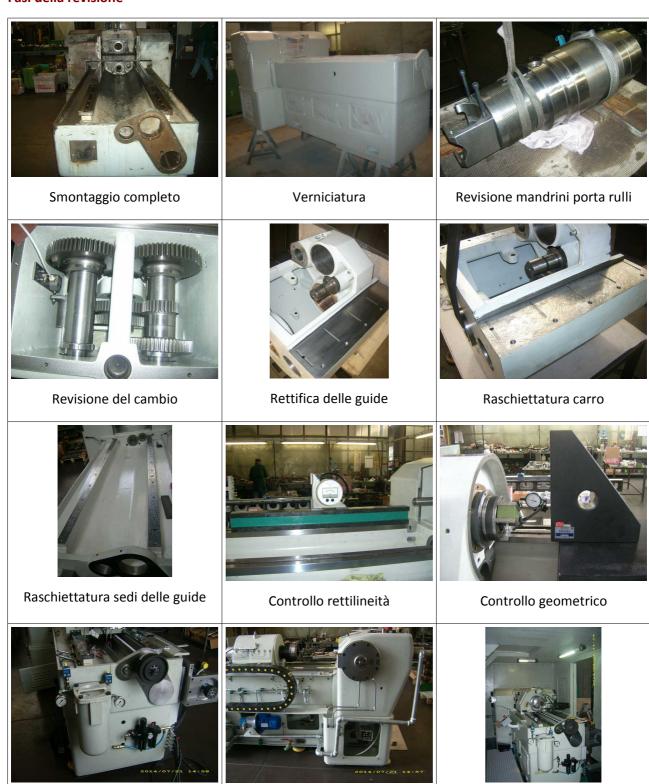
#### Fasi della revisione

Installazione vite e motore

Realizzazione impianti

Alloggiamento macchina in cabina

- Smontaggio integrale;
- Verniciatura;
- Quadratura, geometria e giochi secondo protocollo geometrico originale Grob;
- Ricostruzione parti meccaniche danneggiate: bronzine, teste dell'albero porta rulli, canotto della contropunta, revisione dei doppi giunti cardanici;
- Realizzazione impianto idraulico nuovo;
- Realizzazione impianto pneumatico nuovo;
- Realizzazione impianto di raffreddamento olio;
- Automatizzazione del portellone scorrevole;
- Messa in sicurezza con barriere foto-elettriche, micro di sicurezza, centraline di sicurezza;
- Documentazione: manuale di istruzioni, schemi (idraulici, elettrici, pneumatici), valutazione rischi;

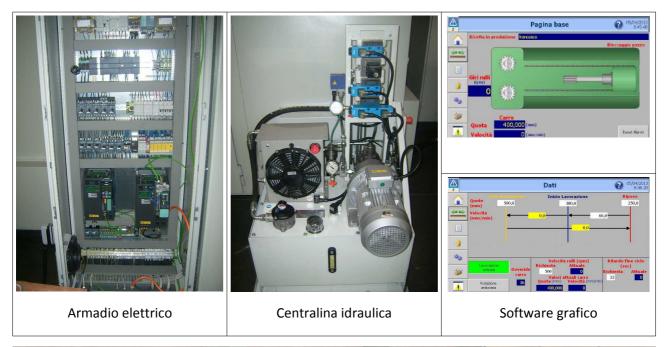
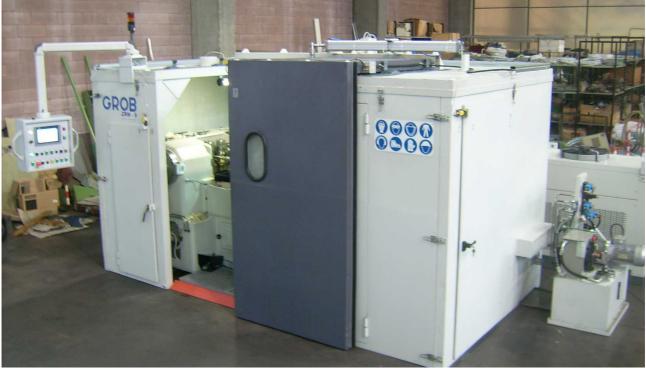
### Immagini macchina finita

Macchina completa
